**МЕЖГОСУДАРСТВЕННЫЙ АВИАЦИОННЫЙ КОМИТЕТ  
КОМИССИЯ ПО РАССЛЕДОВАНИЮ АВИАЦИОННЫХ ПРОИСШЕСТВИЙ**

**ОКОНЧАТЕЛЬНЫЙ ОТЧЕТ**

**ПО РЕЗУЛЬТАТАМ РАССЛЕДОВАНИЯ АВИАЦИОННОГО ПРОИСШЕСТВИЯ**

Вид авиационного происшествия	катастрофа
Тип воздушного судна	вертолет Ми-8АМТ
Государственный и регистрационный опознавательные знаки	РА-22423
Собственник	ОАО «Апатит»
Эксплуатант	ЗАО «Авиакомпания «СПАРК авиа»
Авиационная администрация по принадлежности воздушного судна	Северо-Западное МТУ ВТ ФАВТ
Место происшествия	РФ, Мурманская область, Терский район, в 67 км юго-восточнее аэродрома Апатиты, акватория оз. Мунозеро Координаты: 67° 03,503' СШ и 034°43,380' ВД
Дата и время	31.05.2014 г., 20:14 (местное время), 16:14 UTC, день

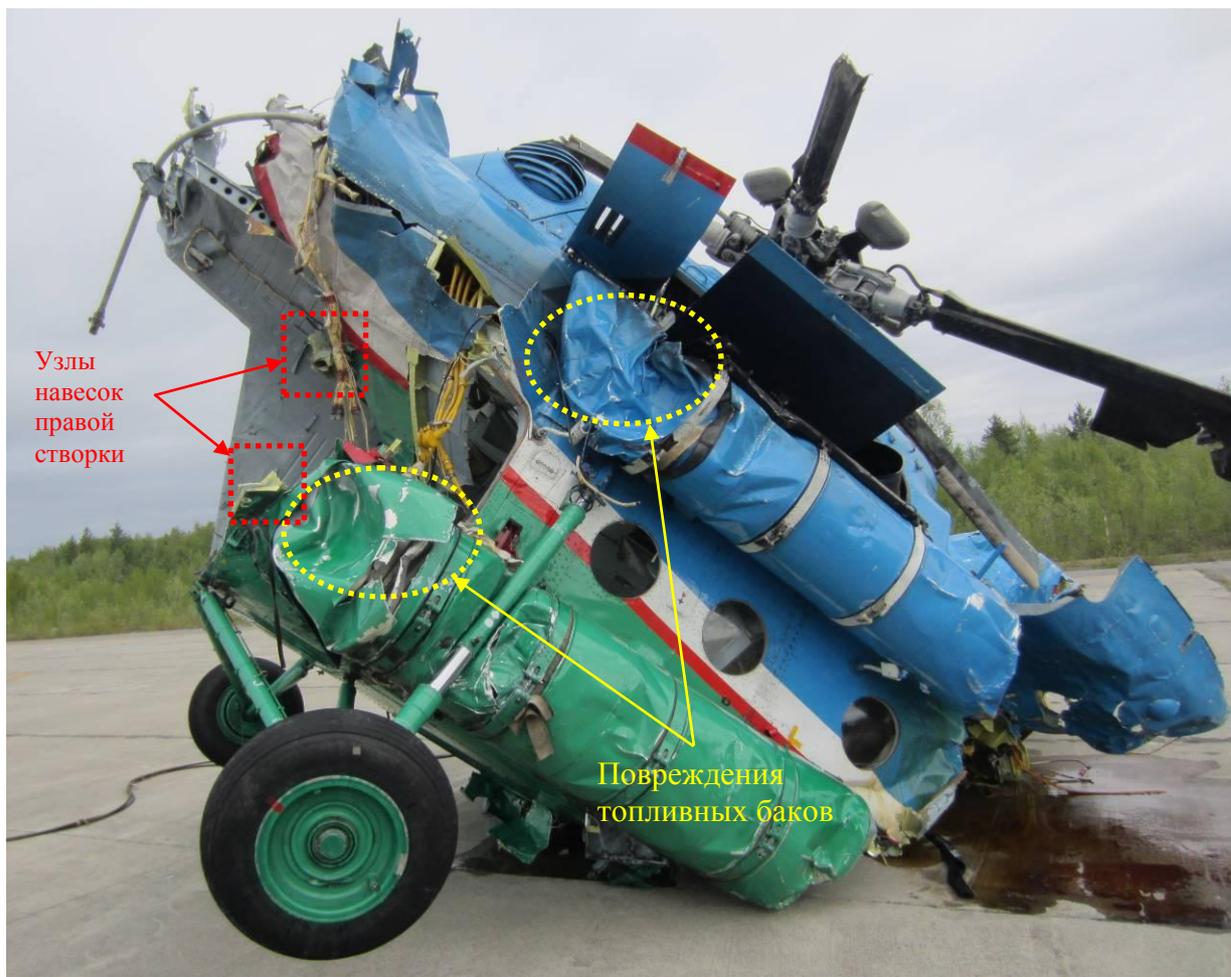
Рис. 1. Центральная часть фюзеляжа (вид справа)

Со дна озера не были подняты грузовые створки вертолета. Однако характер повреждения задних частей подвесных и внешних дополнительных топливных баков указывает на то, что они были нанесены грузовыми створками, открывшимися (наиболее вероятно) в момент столкновения вертолета с водой. Об этом также свидетельствует характер разрушения кронштейнов узлов навесок створок – деформация и разрыв обшивки по направлению на открытие створок (Рис. 1 и Рис. 2).

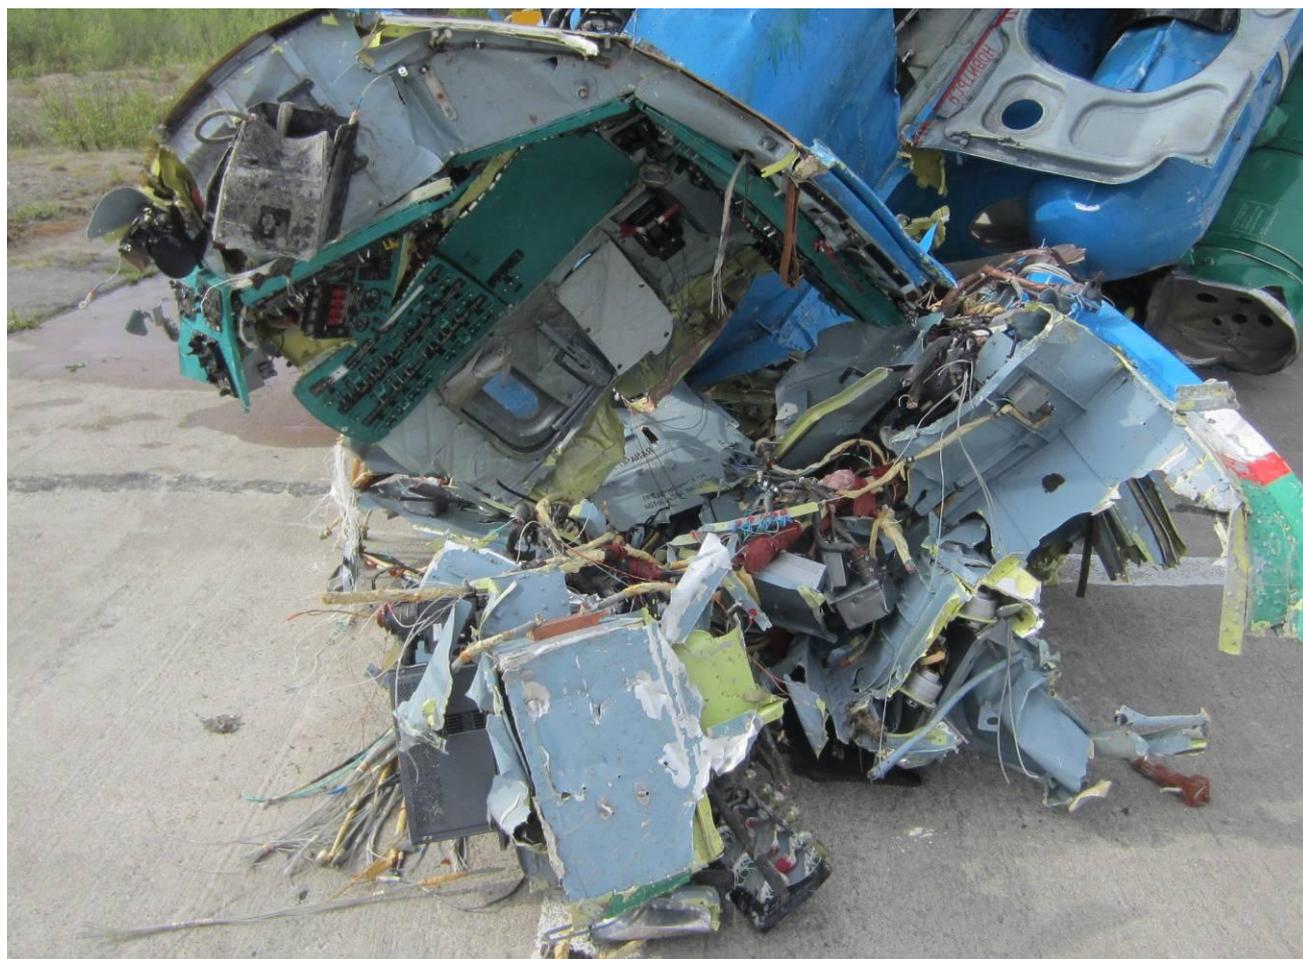
Рис. 3. Кабина пилотов

Педали, ручки циклического шага и рычаги общего шага КВС и 2П деформированы в результате разрушения кабины пилотов. Обе ручки управления вертолетом сломаны, педали управления вертолетом имеют повреждения и разрушения. Оба рычага шаг-газ находятся в положении правой коррекции.

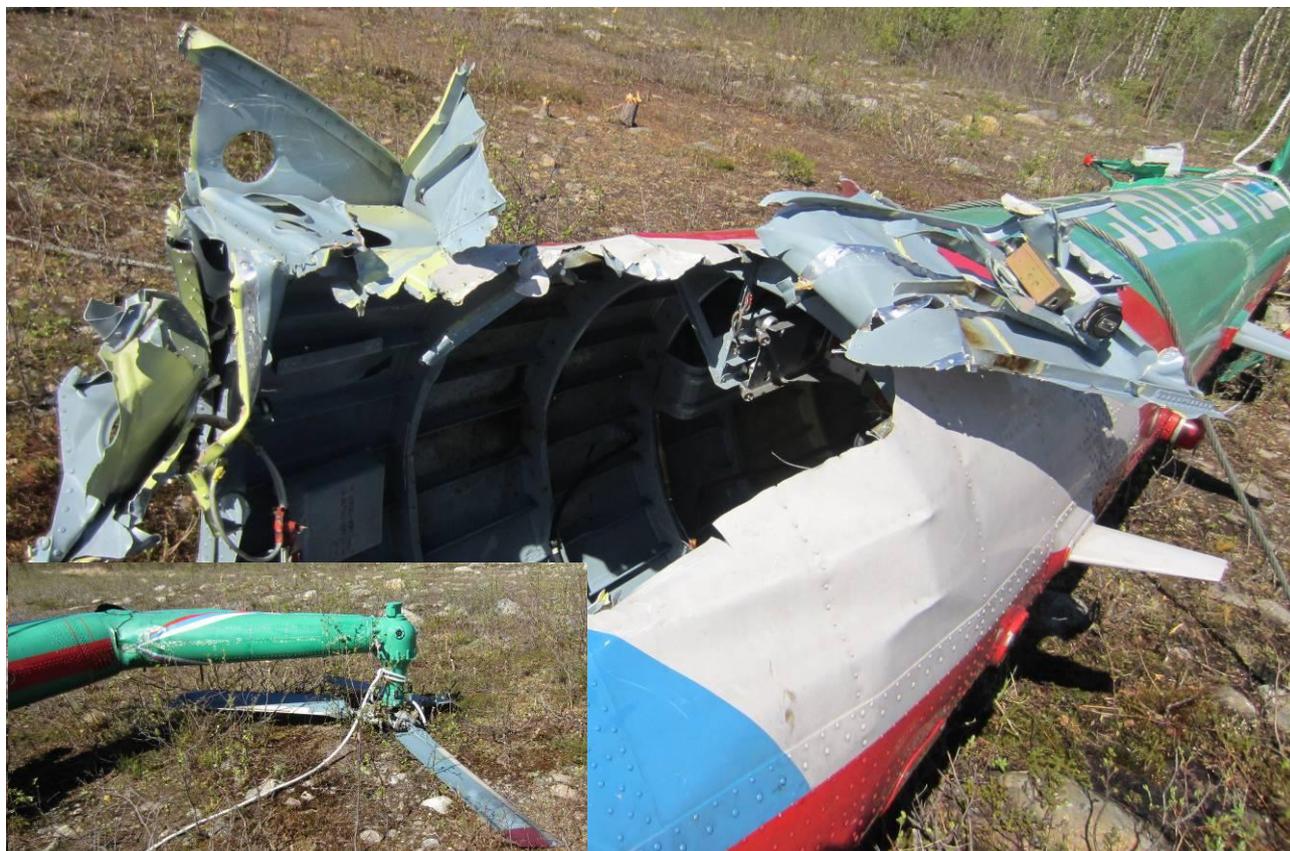
Рис. 4. Хвостовая балка с частью фюзеляжа

Обрыв тросовой проводки управления РВ произошел от приложения нерасчетной нагрузки в районе 12 - 14 шпангоутов фюзеляжа. Рассоединений тандеров тросовой проводки не произошло. Втулочно-роликовая цепь, находящаяся в районе промежуточного редуктора, не разрушена, соединена с тросами управления рулевым винтом. На цепи сохранилась смазка. Разрушения нитей тросовой проводки отсутствуют.

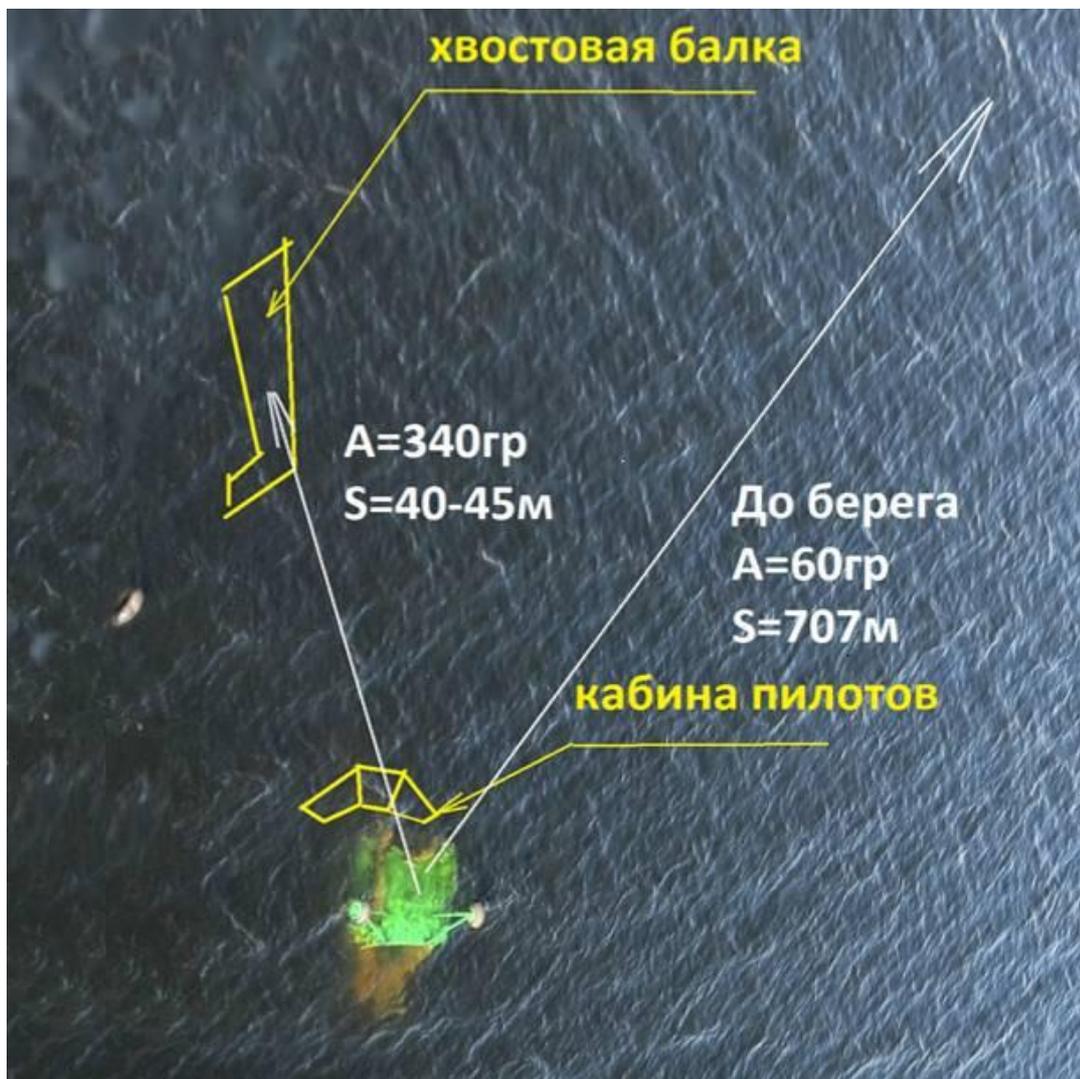
Рис. 20. Расположение фрагментов вертолета на дне озера

Компактное расположение основных частей вертолета (центральной части фюзеляжа и балки) на дне озера свидетельствует о том, что разрушения конструкции планера в полете не происходило.

В результате столкновения с водой началось разрушение лопастей НВ, произошло отделение передней опоры шасси и хвостовой балки (в сборе с концевой балкой и РВ) с последующим полным капотом вертолета через правый борт и погружением в воду в перевернутом положении.

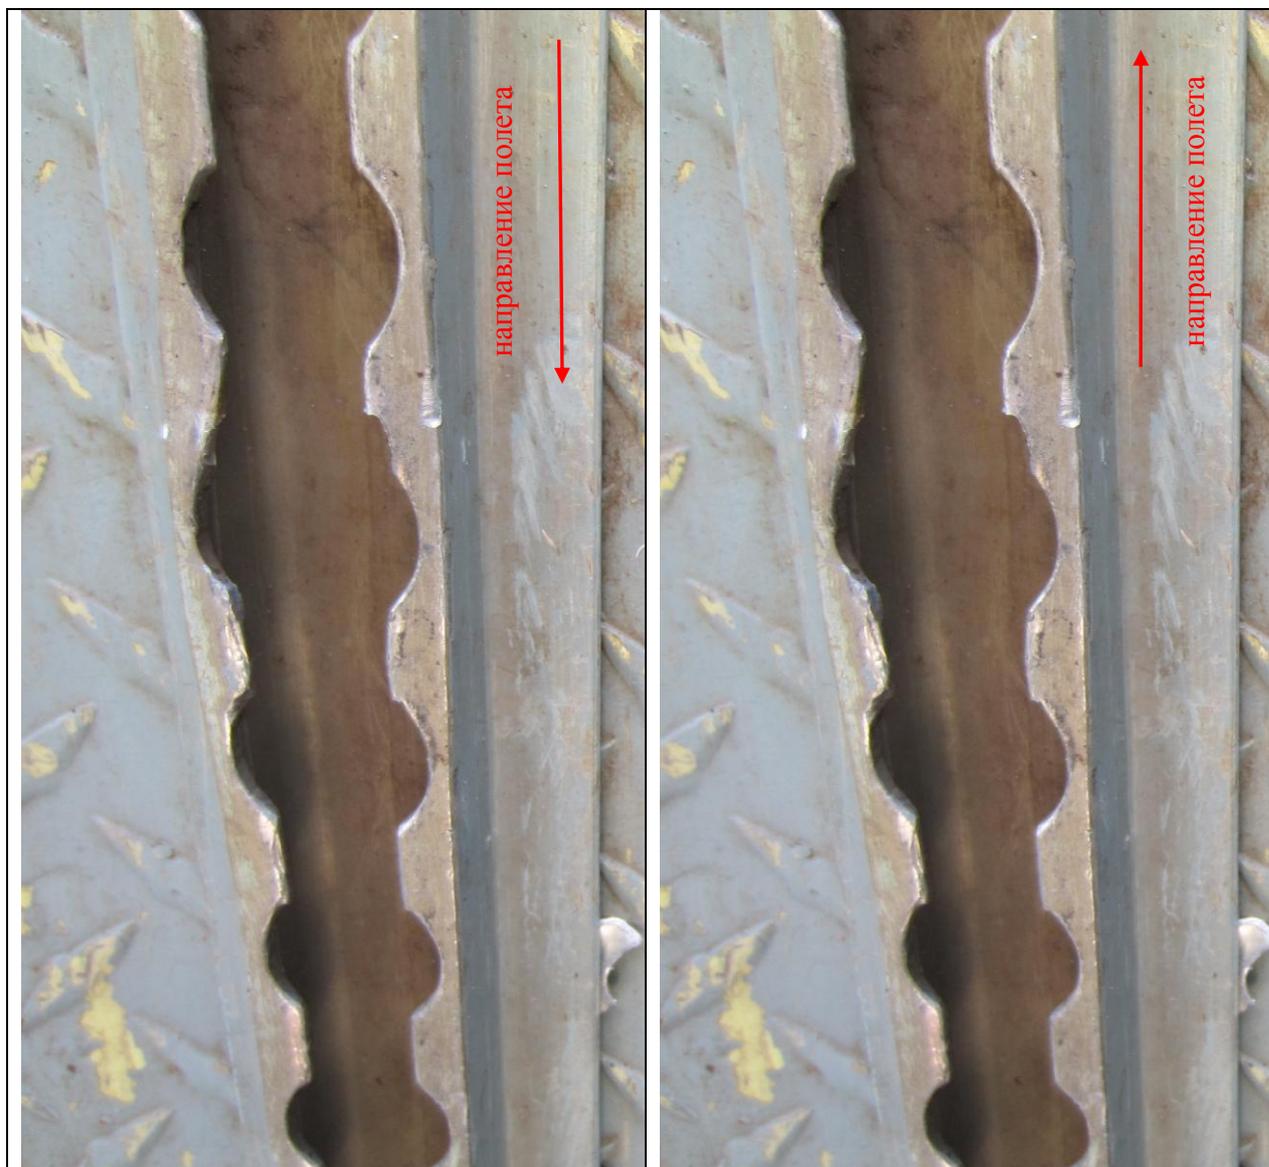
Анализ состояния рельсов крепления кресел к полу показал, что кресла были закреплены в соответствии с установленными требованиями, однако при столкновении вертолета с водой их вырвало с мест крепления с повреждением направляющих рельсов. Повреждения направляющих рельсов показаны на Рис. 23.

Рис. 23. Повреждения направляющих рельсов крепления задних рядов блоков кресел левого и правого ряда

3.1.5. Анализ состояния рельсов крепления кресел к полу грузовой кабины вертолета после АП показал, что кресла были закреплены в соответствии с установленными требованиями, однако при столкновении вертолета с водой их вырвало с мест крепления с повреждением направляющих рельсов.

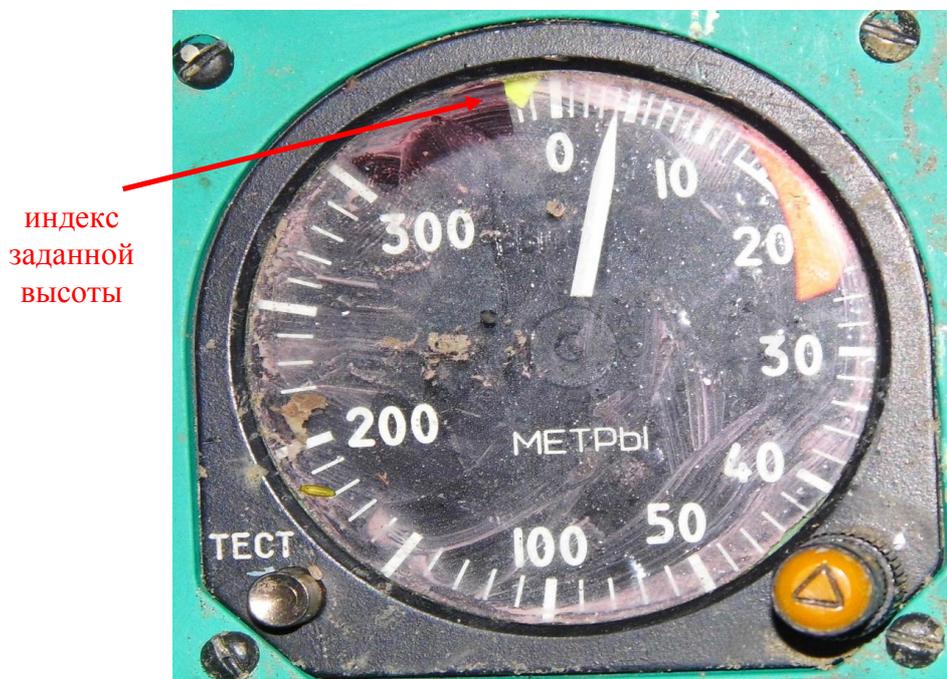
Рис. 30. Общий вид указатель высоты А-034-4-17

При осмотре после АП левой приборной доски установлено, что индекс заданной высоты на указателе высоты радиовысотомера А-037 находился на значении менее (ниже) нулевого значения (Рис. 30). Наиболее вероятно, это было сделано КВС преднамеренно, чтобы постоянно срабатывающая сигнализация не отвлекала внимание экипажа при выполнении полета на предельно малых высотах.

Невыполнение КВС действий по установке индекса заданной высоты на значение опасной высоты в аварийном полете исключило возможность срабатывания звукового сигнала, побуждающего экипаж обратить внимание на показания радиовысотомера при снижении и предотвратить столкновение вертолета с водной поверхностью.
