**МЕЖГОСУДАРСТВЕННЫЙ АВИАЦИОННЫЙ КОМИТЕТ  
КОМИССИЯ ПО РАССЛЕДОВАНИЮ АВИАЦИОННЫХ ПРОИСШЕСТВИЙ**

**ОКОНЧАТЕЛЬНЫЙ ОТЧЕТ**

**ПО РЕЗУЛЬТАТАМ РАССЛЕДОВАНИЯ АВИАЦИОННОГО ПРОИСШЕСТВИЯ**

Вид авиационного происшествия	катастрофа
Тип воздушного судна	вертолет Ми-8АМТ
Государственный и регистрационный опознавательные знаки	РА-22423
Собственник	ОАО «Апатит»
Эксплуатант	ЗАО «Авиакомпания «СПАРК авиа»
Авиационная администрация по принадлежности воздушного судна	Северо-Западное МТУ ВТ ФАВТ
Место происшествия	РФ, Мурманская область, Терский район, в 67 км юго-восточнее аэродрома Апатиты, акватория оз. Мунозеро Координаты: 67° 03,503' СШ и 034°43,380' ВД
Дата и время	31.05.2014 г., 20:14 (местное время), 16:14 UTC, день

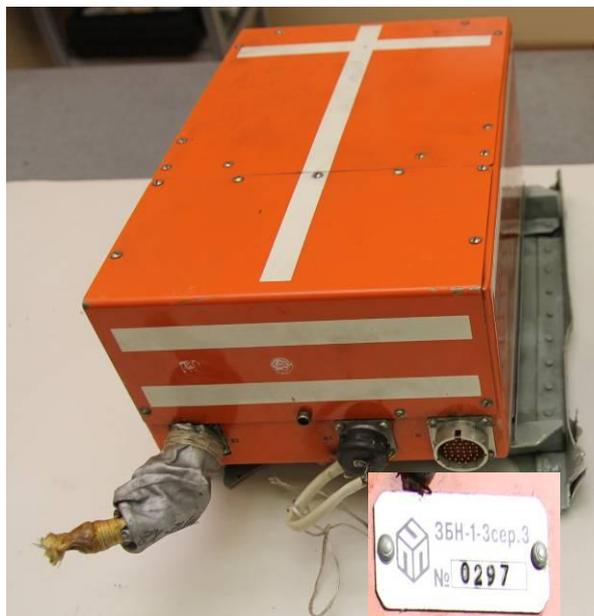
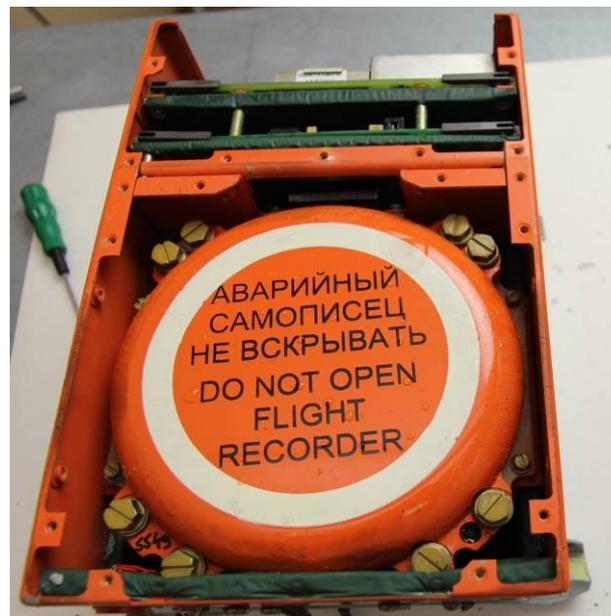
При осмотре накопителя параметрической информации ЗБН-1-3 сер. 3 № 0297 системы БУР-1-2 было установлено, что накопитель повреждений не имеет. Внешний вид накопителя параметрической информации ЗБН-1-3 сер. 3 № 0297 представлен на рисунках 6 и 7.

Рис. 6. Блок ЗБН-1-3 сер.3 с его номером

Рис.7. ЗБН-1-3 сер.3 без верхней и боковой крышек

Скопировать информацию последних 11 с полёта вертолётa с помощью штатной программы копирования не удалось. В связи с этим был приглашен представитель разработчика данного регистратора (ОАО «НПО «Прибор» г. Санкт-Петербург). Перед проведением процедуры повторного копирования информации в технологическом блоке ЗБН-1-3 сер.3 представителем разработчика была произведена замена одной из его плат, после чего было успешно проведено повторное копирование всего объема зарегистрированной информации.

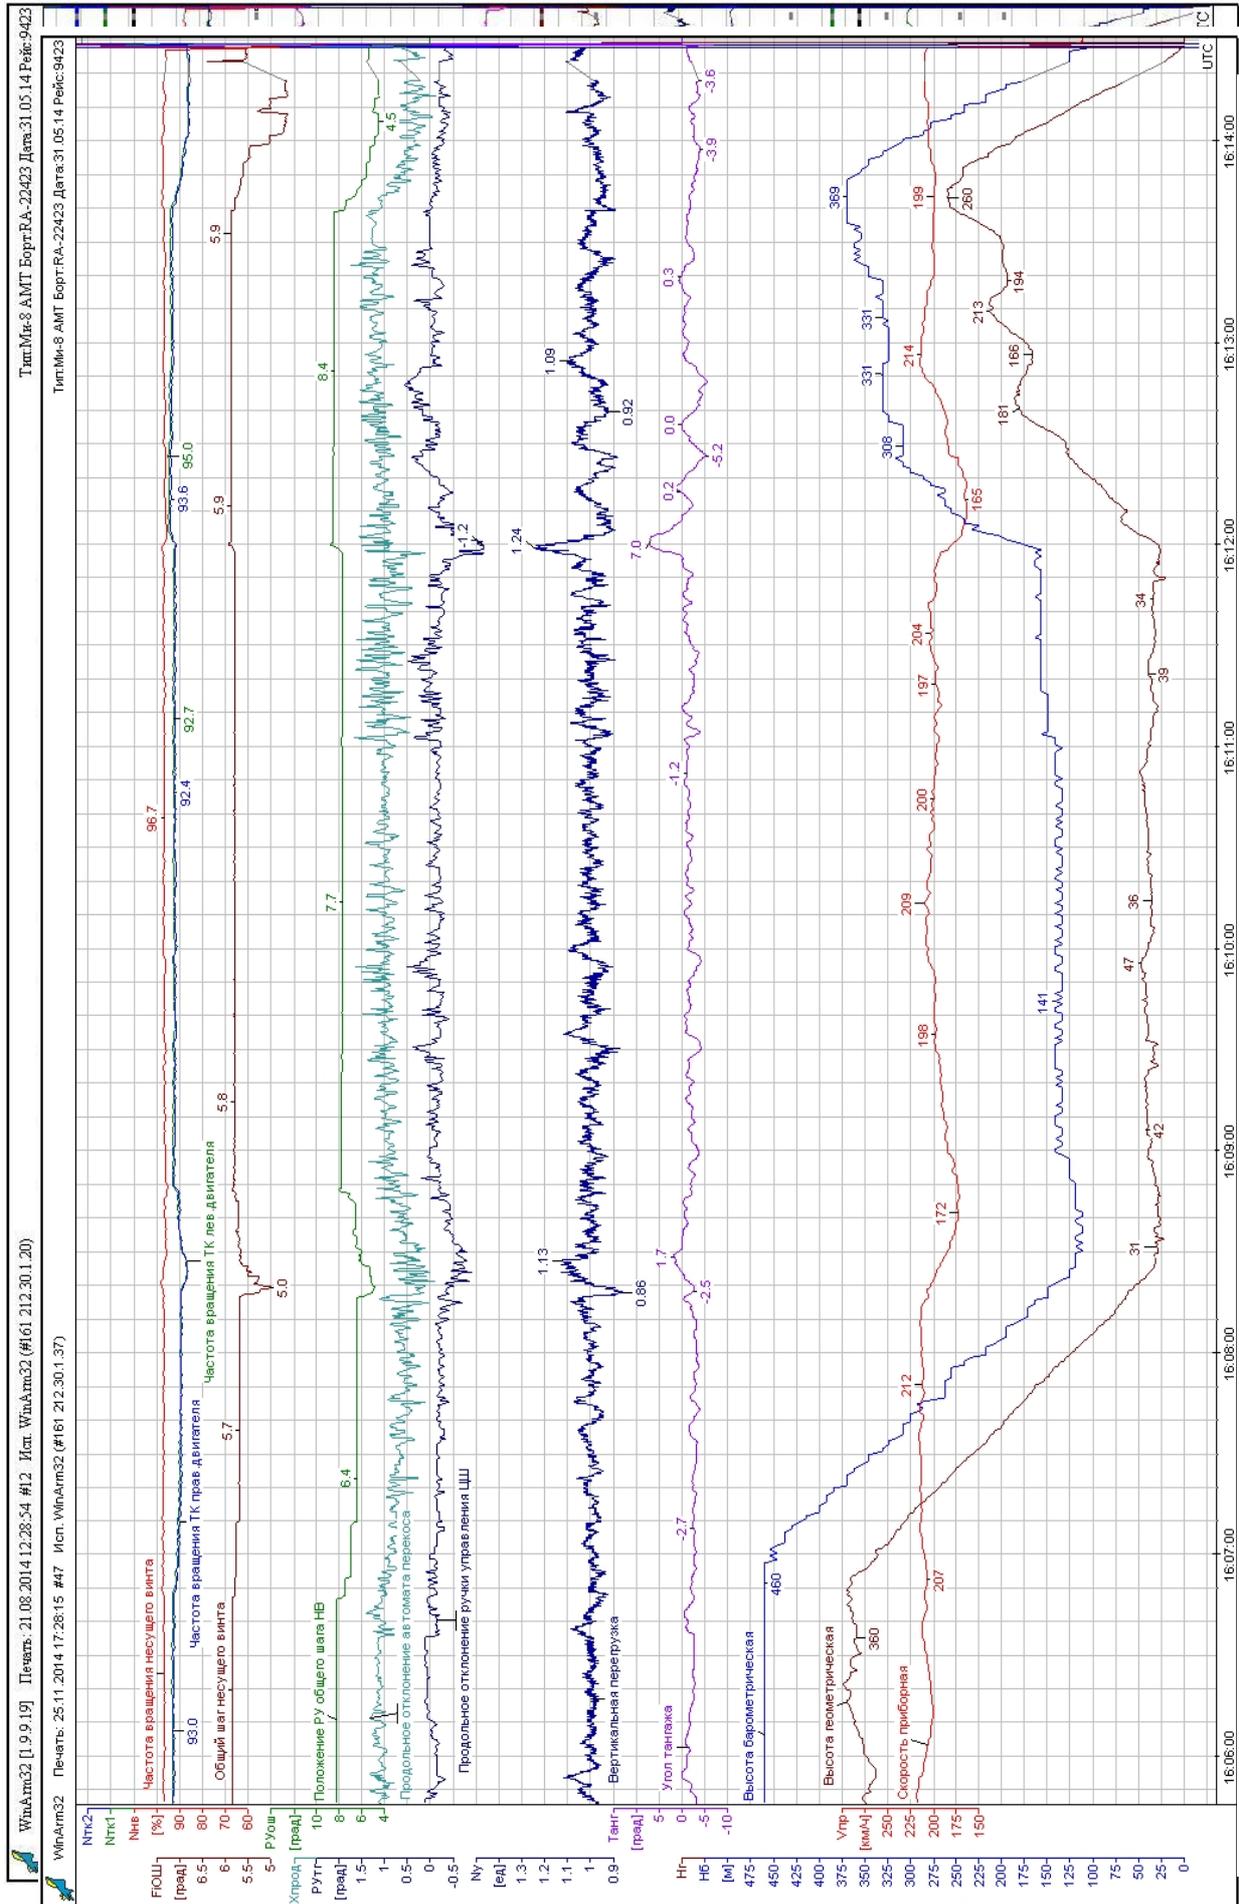
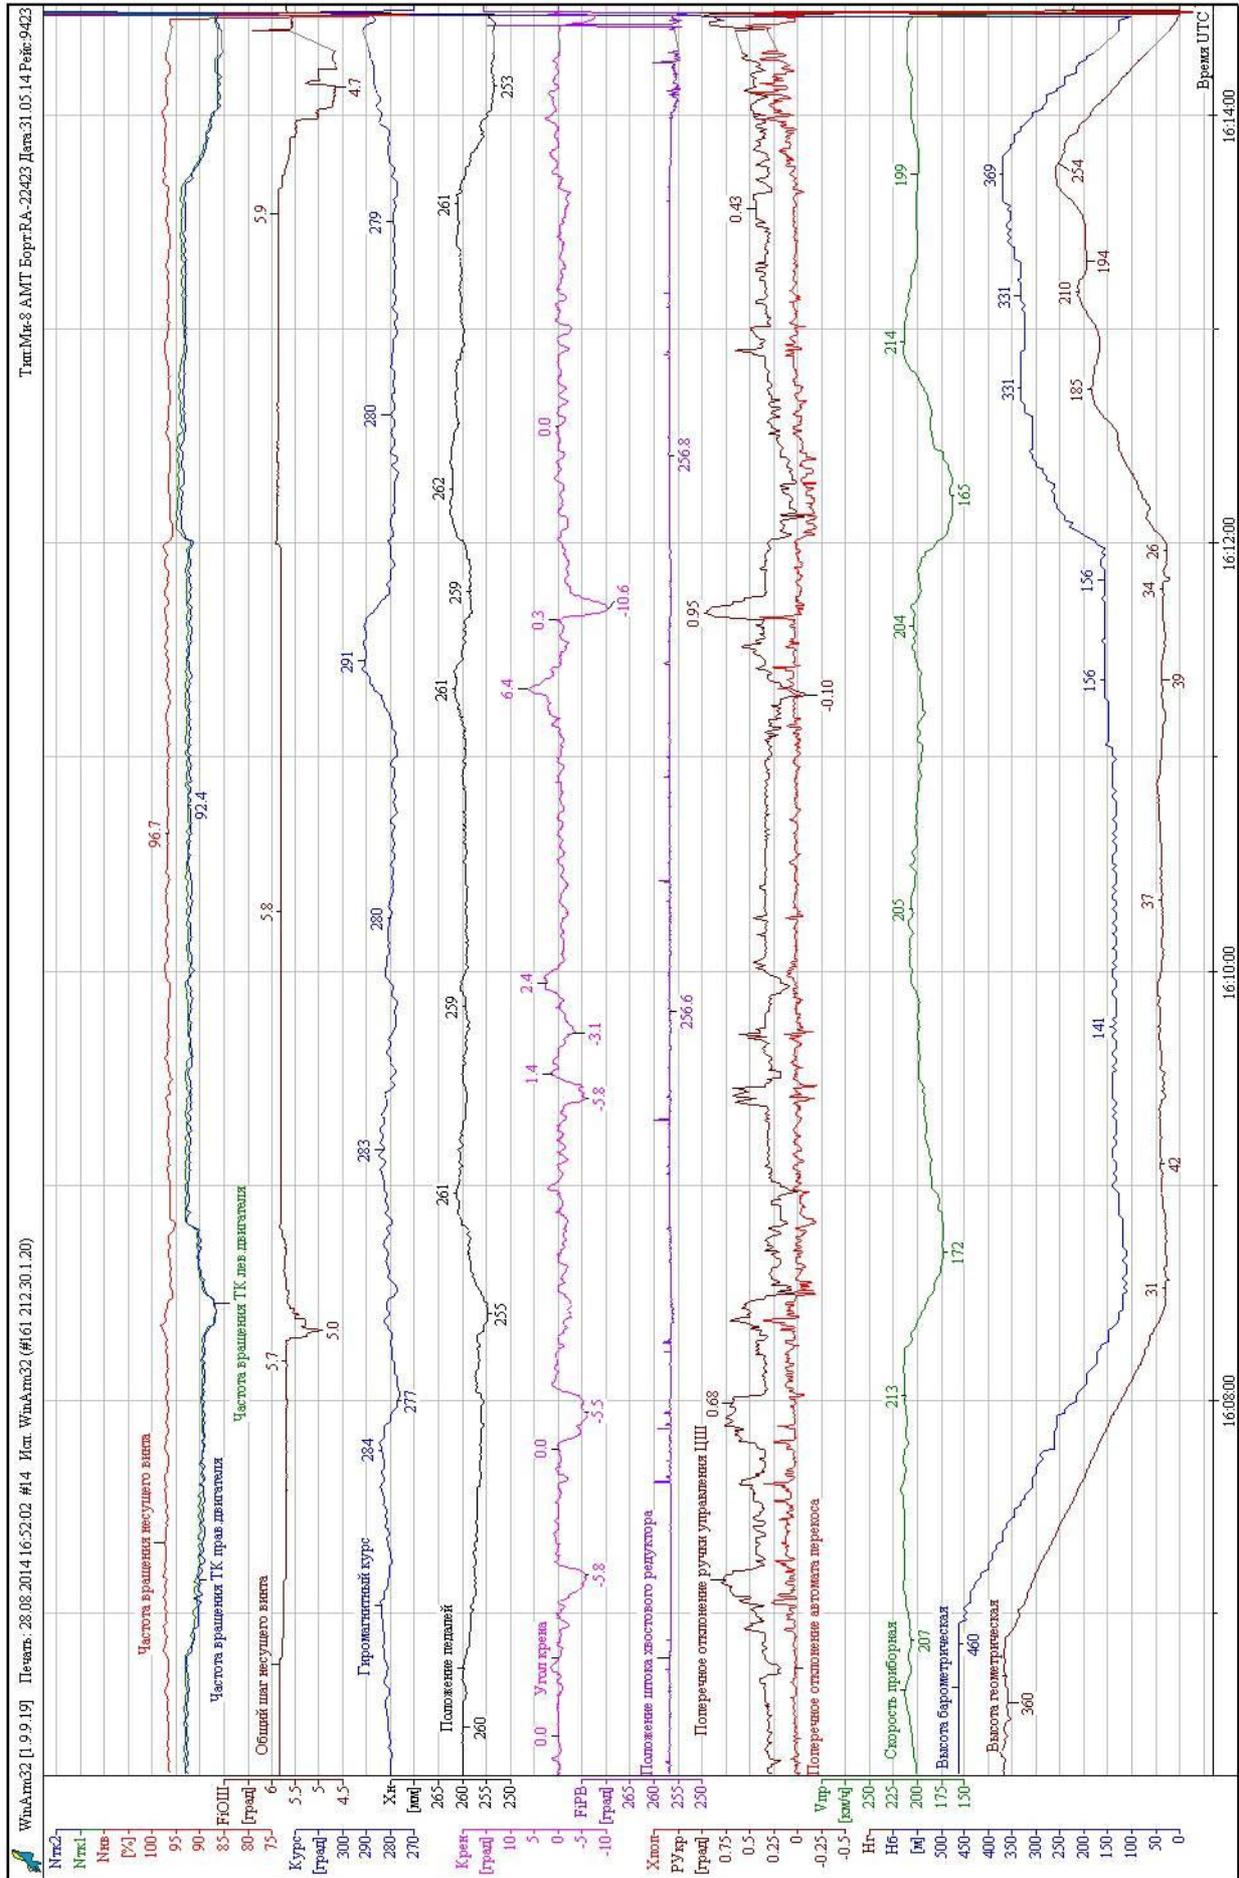
Рис. 11. Параметры аварийного полёта 31.05.2014 г. вертолёта Ми-8АМТ RA-22423 (продольный канал)

Рис. 12. Параметры аварийного полёта 31.05.2014 г. вертолёта Ми-8АМТ RA-22423 (боковой канал)

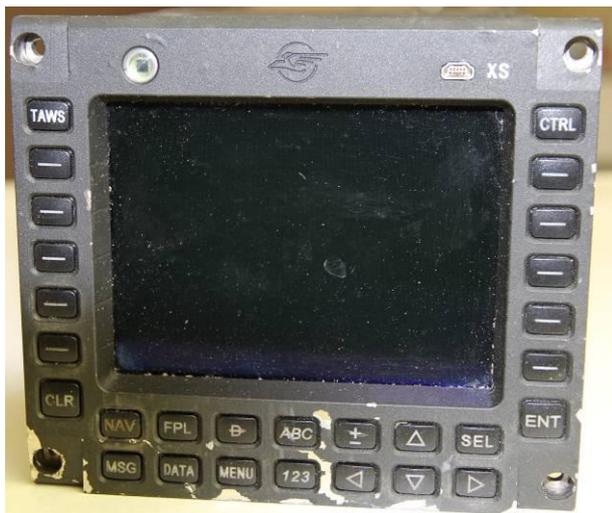
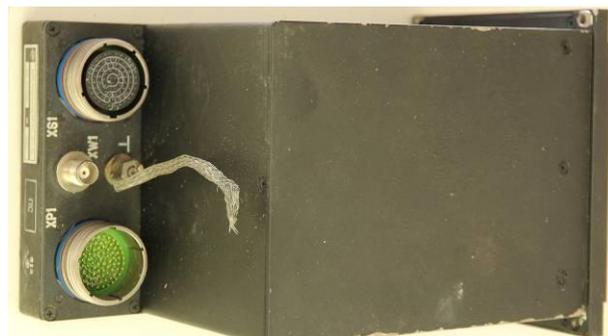
При осмотре многофункционального прибора спутниковой навигации «БМС-Индикатор» было установлено, что прибор повреждений не имеет, при вскрытии установлено, что внутри прибора имеется влага. Внешний вид «БМС-Индикатора» представлен на рисунках 14-16.

Рис. 14. Лицевая сторона «БМС-индикатор»

Рис. 15. «БМС-Индикатор», вид сверху

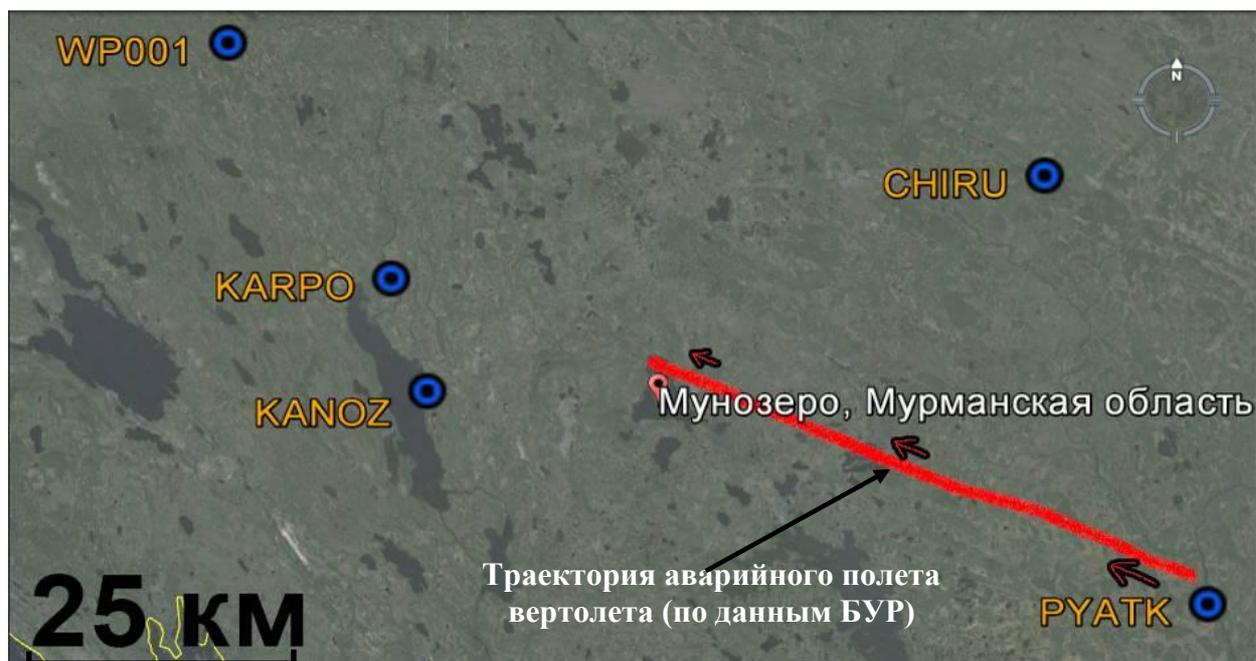
В процессе расшифровки образа памяти установлено, что в прибор были заведены 14 путевых точек и не был занесен ни один маршрут. Ближайшая путевая точка «KANOZ» (озеро Канозеро) располагается в ~20 км от озера «Мунозеро» (Рис. 17).

Рис. 17. Путевые точки «БМС-Индикатор» в районе места АП

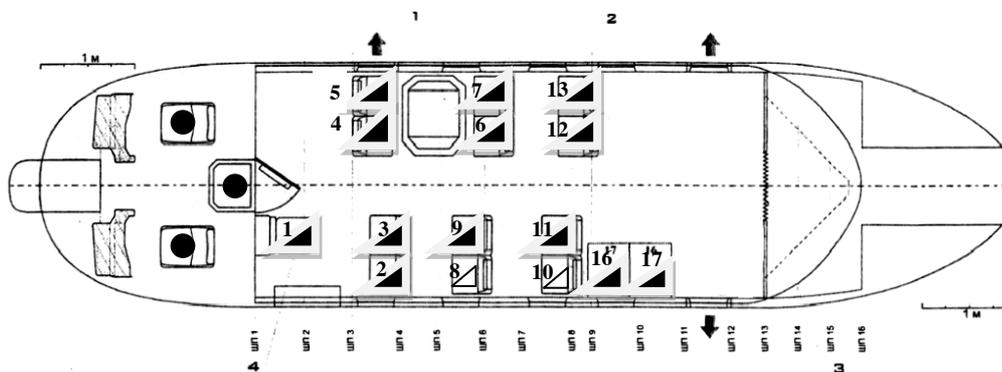
Вертолет эксплуатировался с установленными 12 пассажирскими креслами (первые 3 ряда), десантными сидениями № 16-17 (левый борт, шпангоуты № 9 - 10) и 1 сидением на кожане, закрывающем тяги управления на стенке шпангоута № 5Н (Рис. 22).

Рис. 22. Фактическая компоновочная схема вертолета Ми-8АМТ RA-22423  
(условные обозначения, указывающие последствия для экипажа и пассажиров:

В формуляре вертолета не была сделана запись о переоборудовании вертолета в вариант, приведенный на Рис. 22, масса и центровка пустого вертолета не рассчитывались.

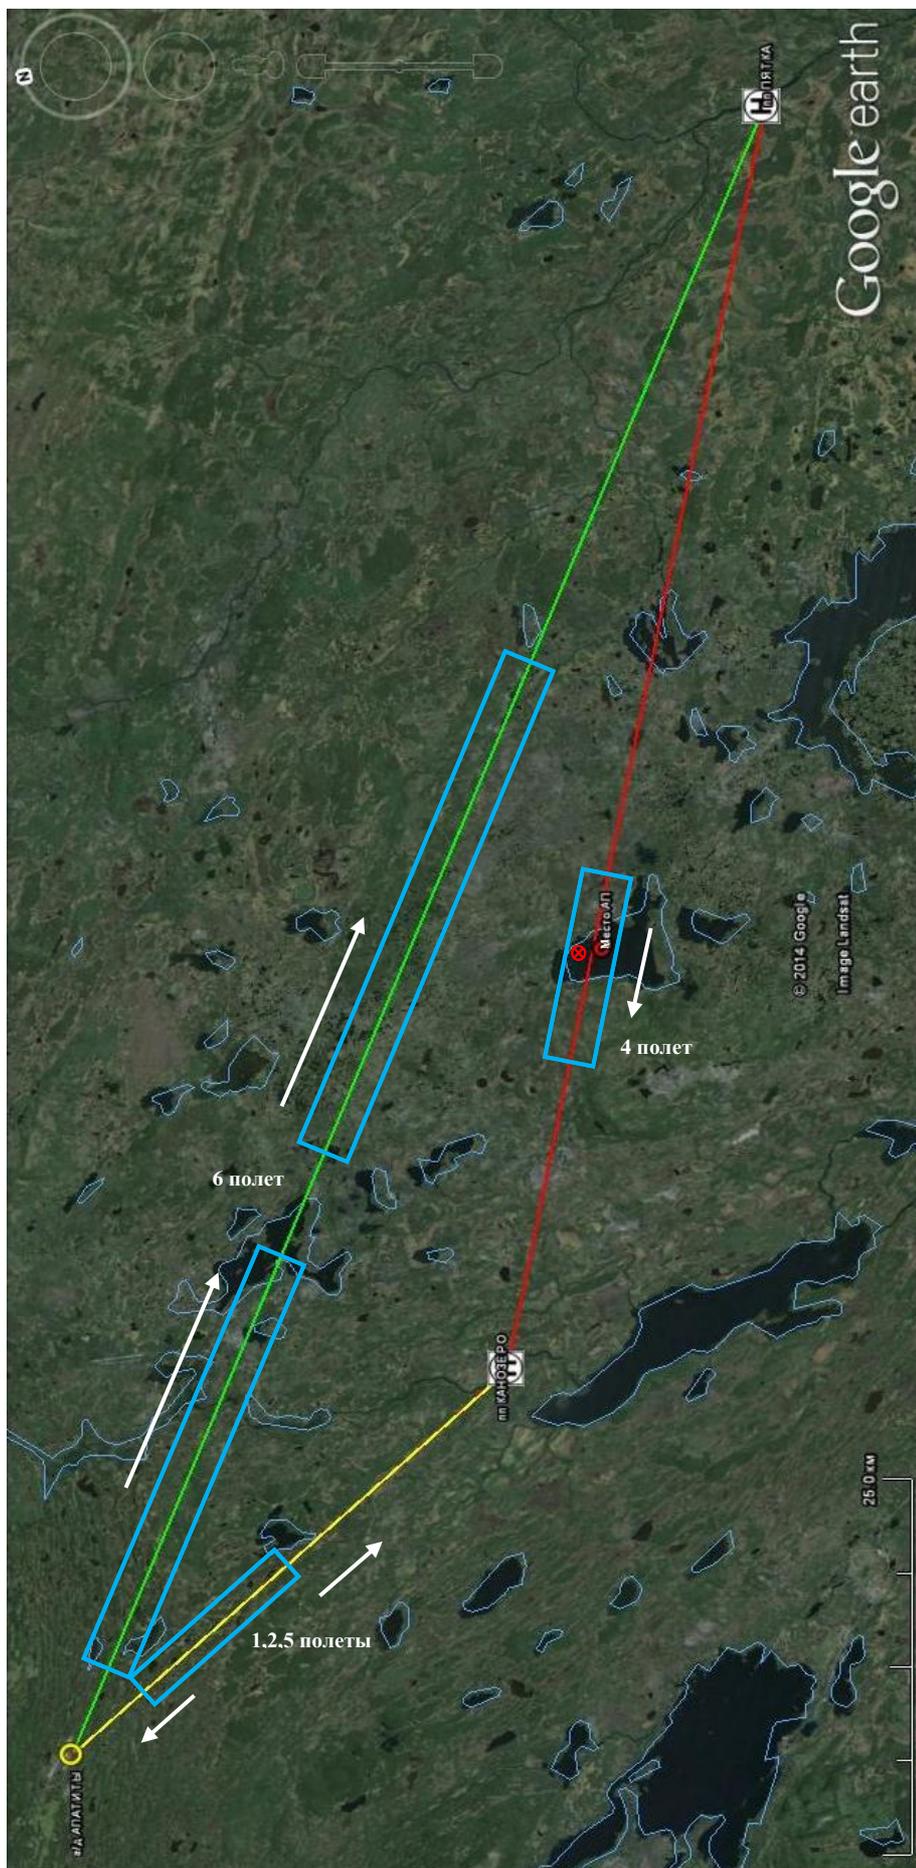
Комиссией по данным записи БУР-1-2 установлено, что при выполнении полетов в период 03:00–11:25 барометрическая высота полёта на отдельных участках маршрута составляла 100-150 м (истинная высота – 40-70 м)<sup>14</sup>, при этом экипаж докладывал диспетчерам пунктов управления о выполнении полёта на высоте 300 м по QNH района. Исходя из данных о погодных условиях по южным площадям Кольского полуострова в этот период (густые дымки, туманы, низкая облачность), наиболее вероятно, выполнение полетов на высотах менее установленных объясняется понижением нижней границы облачности до значений 70-100 м на отдельных участках маршрутов а/д Апатиты - п.п.Канозеро, п.п Пятка – п.п.Канозеро, а/д Апатиты – п.п. Пятка. Особо следует отметить, что при выполнении полета по маршруту п.п Пятка – п.п.Канозеро в районе оз. Мунозеро экипаж выполнял полет на истинных высотах 50-90 м (09:50:01-09:54:35). Участки маршрутов, на которых высота полета была менее безопасной, показаны на Рис. 24.

Рис. 24. Полеты вертолета Ми-8АМТ RA-22423 в период 03:00 – 11:29.

Голубым цветом показаны отрезки маршрутов полета, на которых экипаж допускал снижение на Нист=50-70 м.

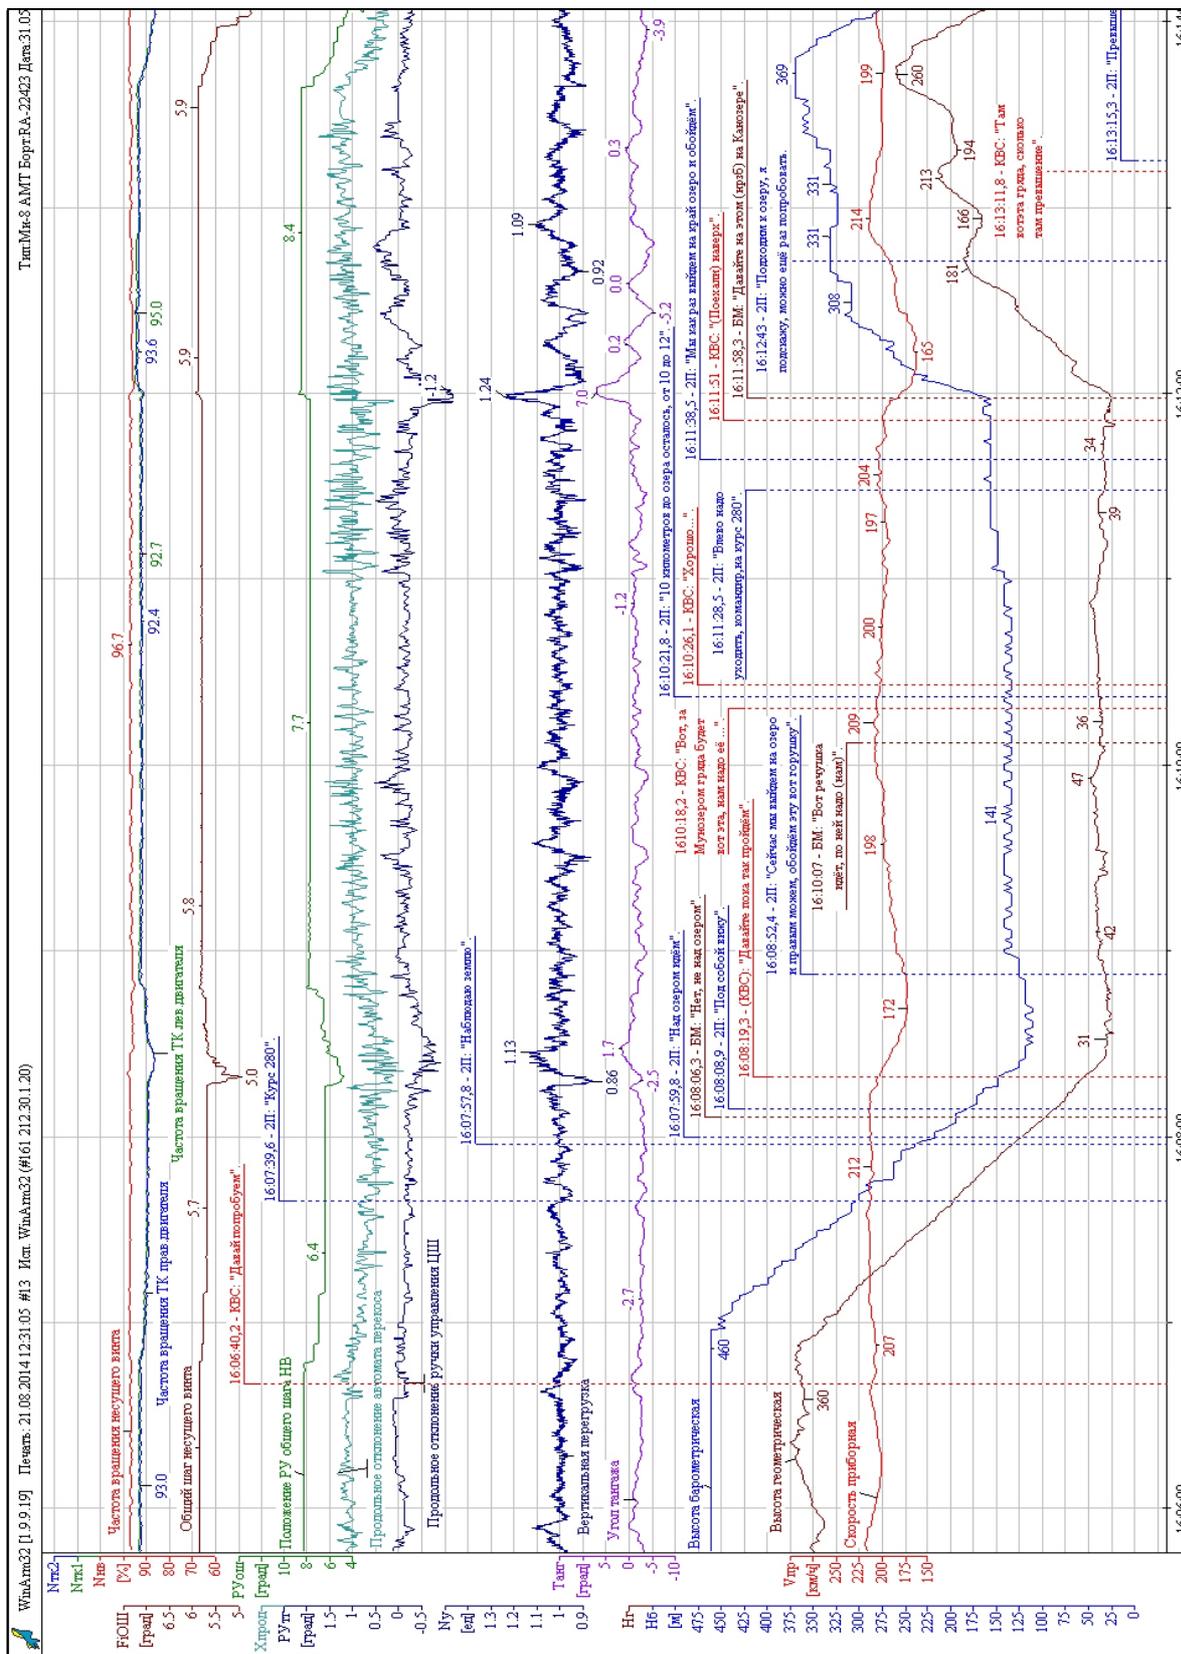
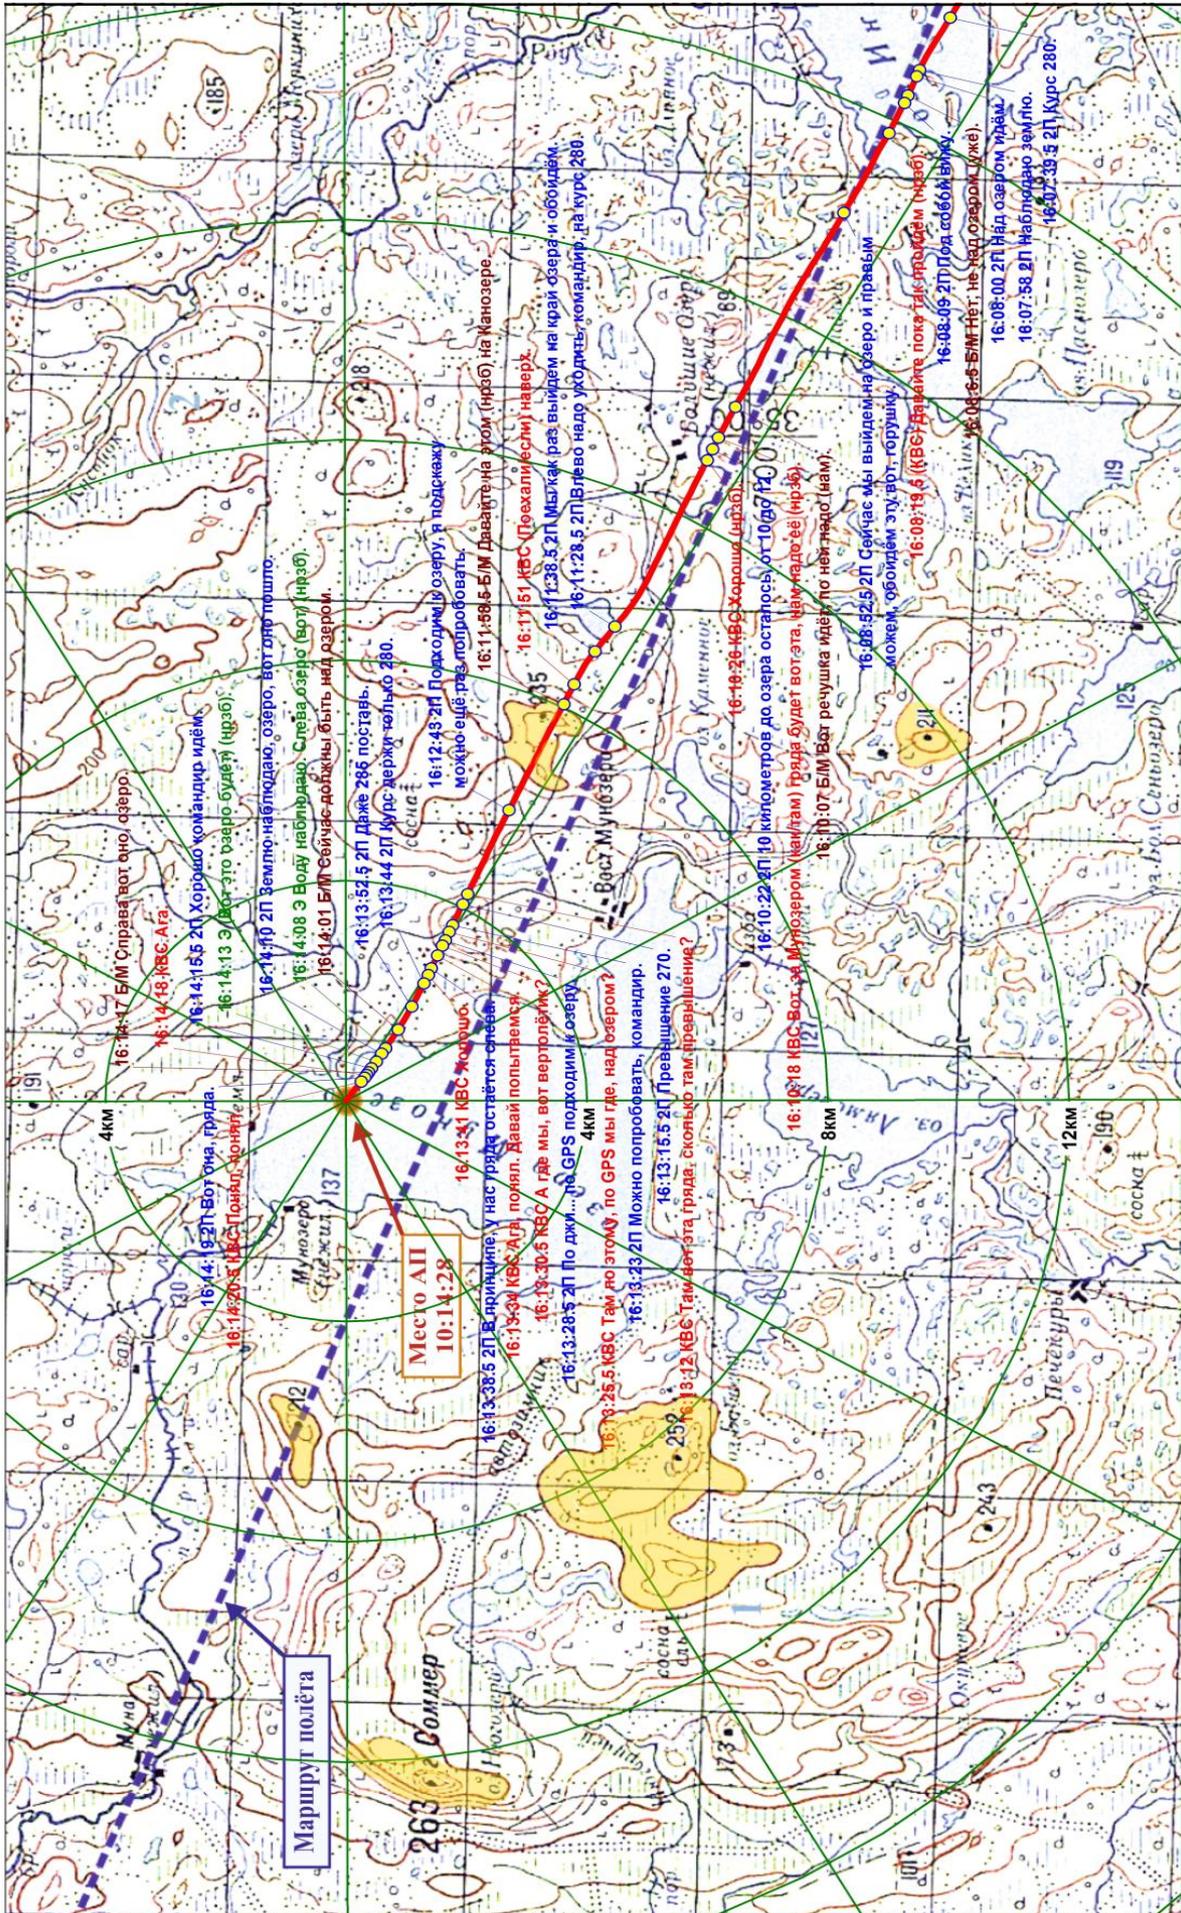
Доклада органу УВД об изменении высоты полёта и несоответствии метеорологических условий ПВП от экипажа в течение всего полета не поступало, чем были нарушены требования Главы 17 Части А РПП авиакомпании.

Рис. 26 Параметры полета вертолета Ми-8АМТ RA-22423 при полете по маршруту в период 16.05:50 – 16.14:00

Рис. 27. Фактический маршрут (траектория) пролета вертолета Ми-8АМТ на конечном участке

Анализ внутрикабинных переговоров экипажа с привязкой к расчетной траектории полета (Рис. 27) и высоте полета показывает, что в процессе снижения члены экипажа, при попытке установить визуальный контакт с земными ориентирами, наблюдали земные ориентиры только в непосредственной близости от вертолётa. При этом 2П продолжал вести

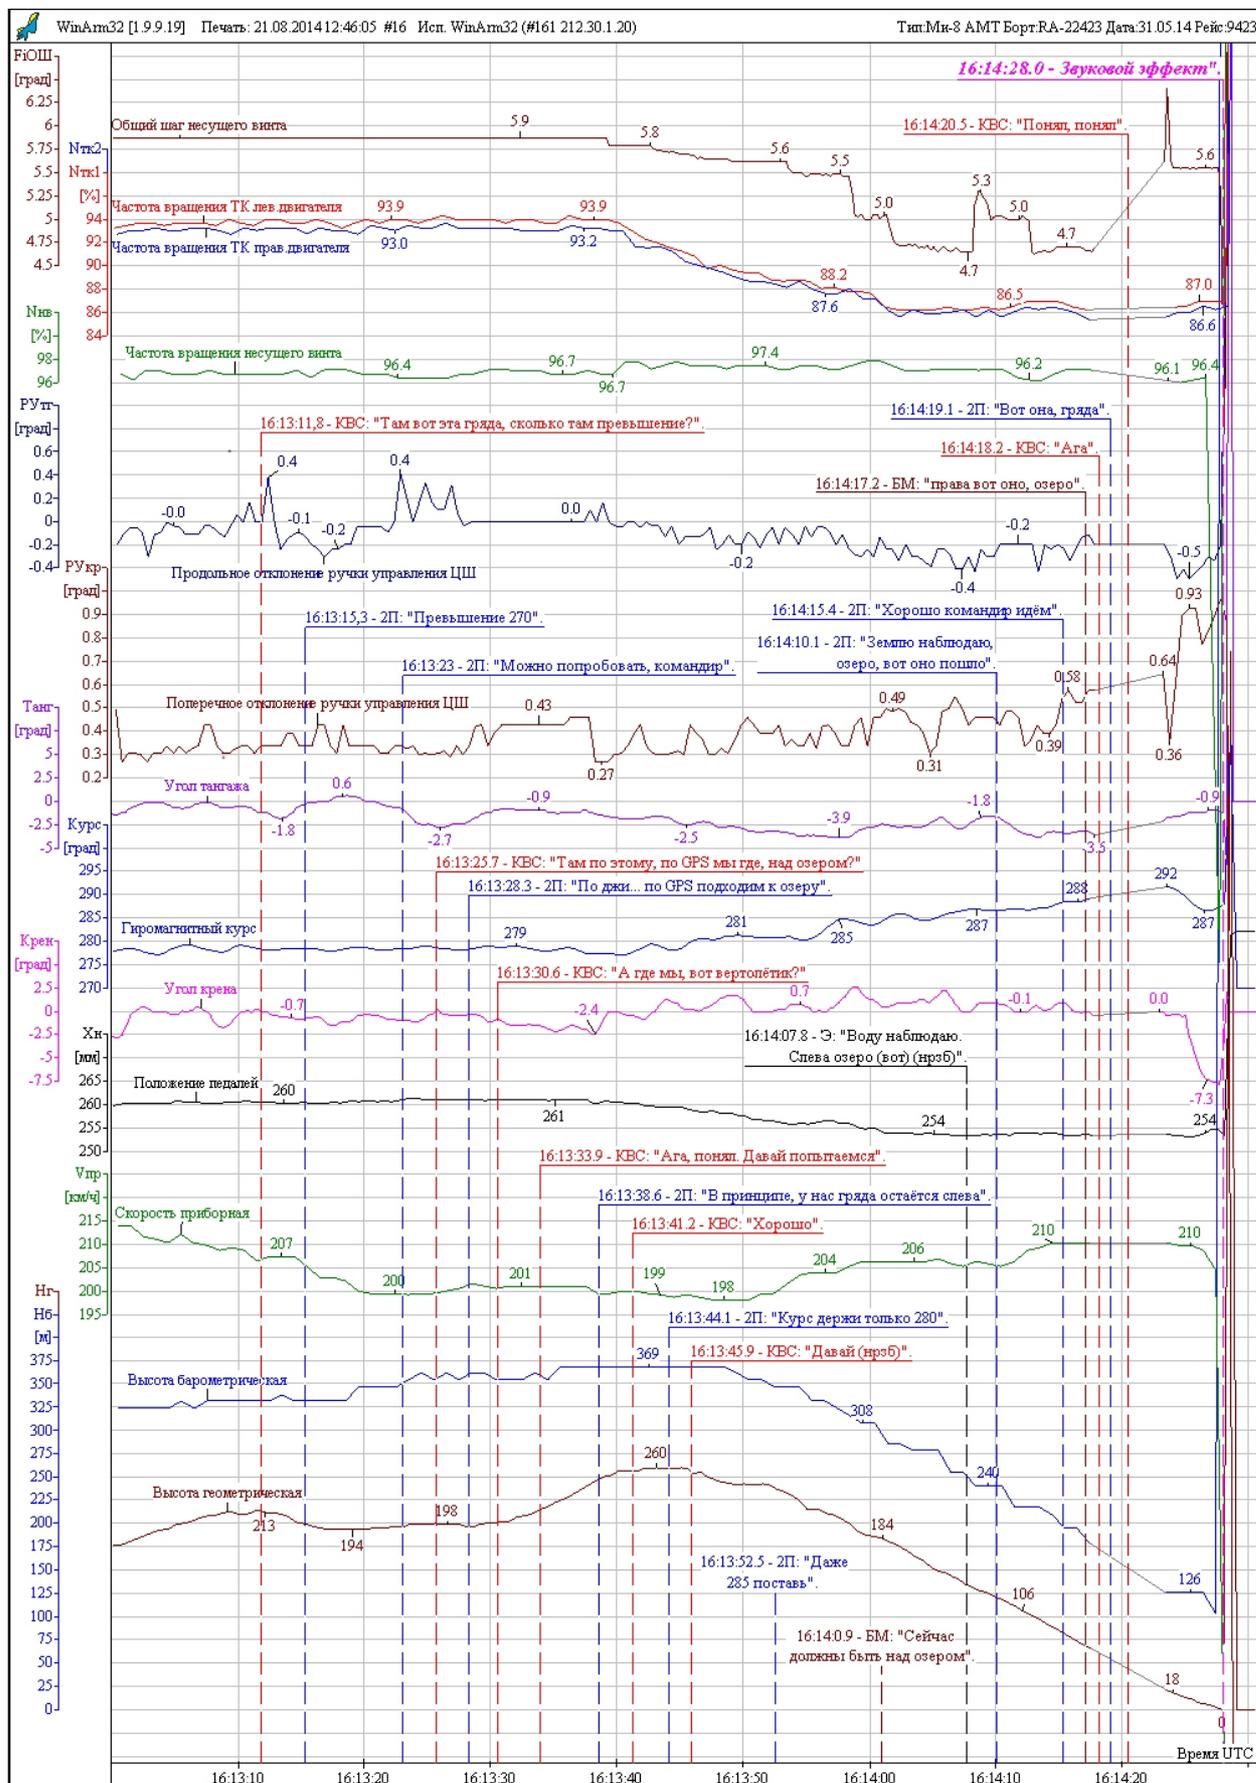
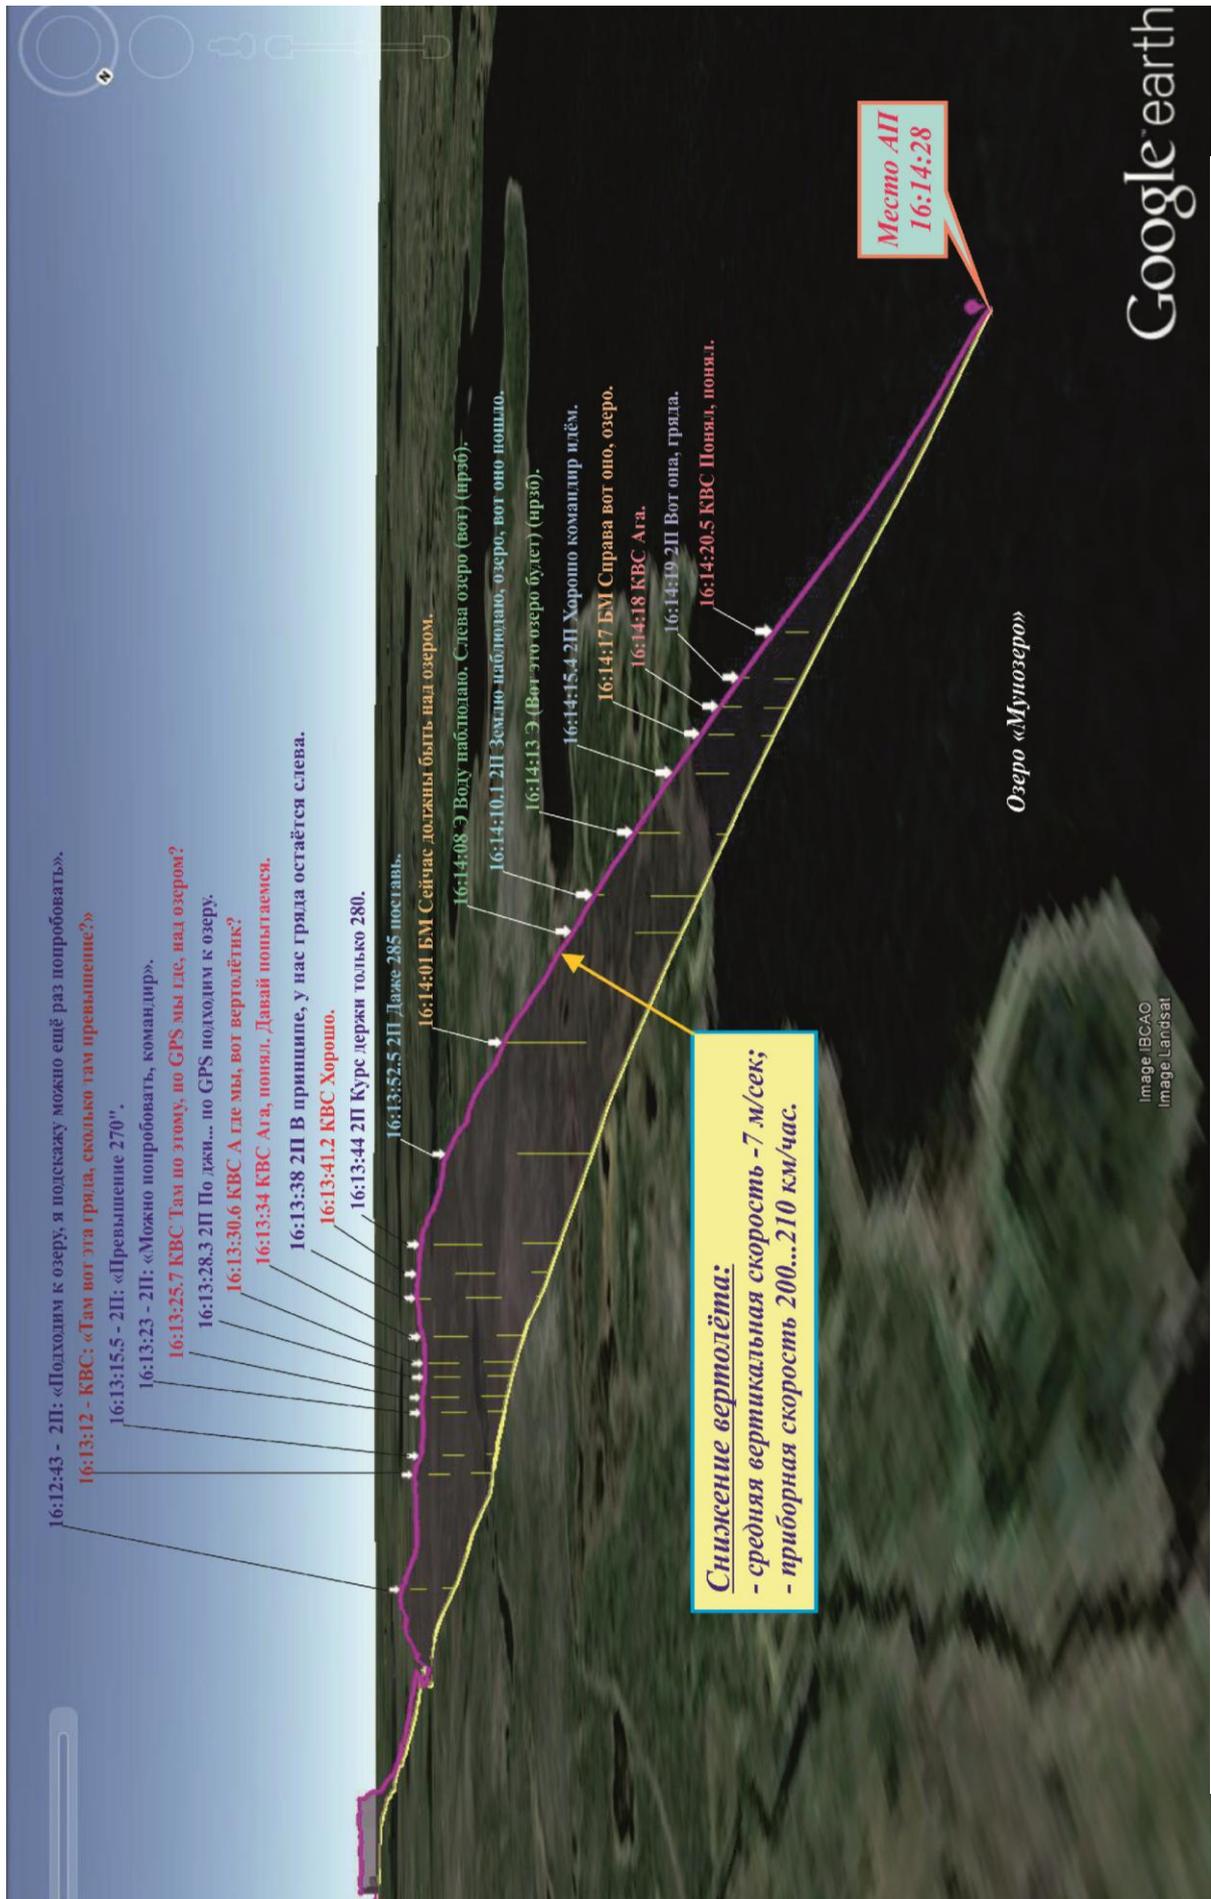
Вертолёт столкнулся с водной поверхностью озера, разрушился и затонул.

Рис. 28 Параметры полета вертолета Ми-8АМТ RA-22423 на конечном участке полета в период 16.13:00 – 16.14:28

Рис. 29 Пространственная траектория полета вертолета Ми-8АМТ на конечном участке
